2018. február 13.

## TARTÓSZERKEZETI SZAKÉRTŐI VÉLEMÉNY

Sóskút Község  
Önkormányzat  
2038 Sóskút, Szabadság tér 1.

Öreg Iskola épületének  
tartószerkezeti felülvizsgálata  
2038 Sóskút, Fő utca 22.

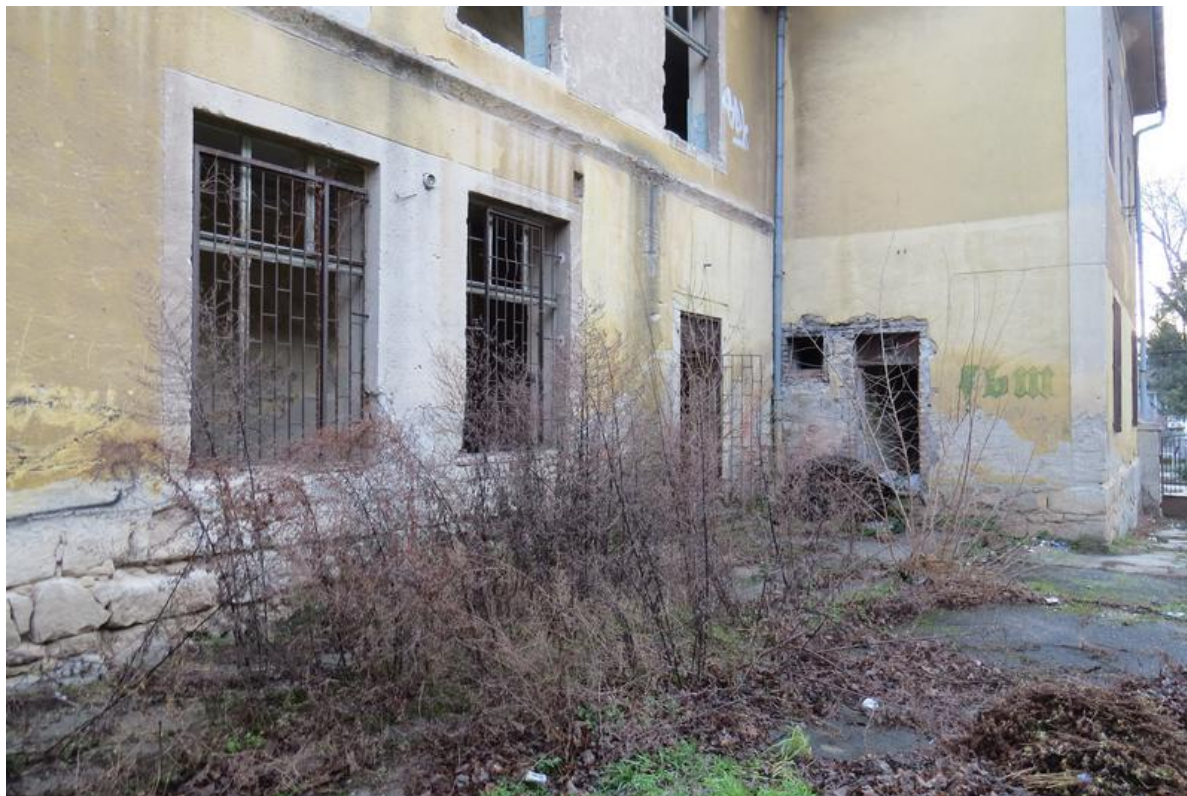
A külső terület vizsgálatát az épület körüli térburkolatok és a csapadékvíz elvezetés problémáival kezdjük el. Az épület belső udvara nagyon elhanyagolt. Az udvaron a múltban készült beton térburkolatokon keresztül átnőtt a mára már elvadult növényzet. Ezt láthatjuk a 25. képen. A belső udvari oldalon négy helyen találunk esőcsatorna ejtővezetékét. Ezek közül az udvari második lefolyónál hiányzik a bekötés az ismeretlen föld alatti gerincbe. De az összes függőereszcsatorna állapota nagyon elhasználódott, sok helyütt nem tömör és az esővíz a falakra folyik (lásd 27-28. képek).

**25. kép: növényzettel benőtt belső udvar**

Az épületállag további romlásának megakadályozására a tetőszerkezet héjalásának helyreállításával együtt a függőereszcsatornát végig ki kell cserélni az ejtővezetékekkel együtt. Továbbá felülvizsgálni a jelenlegi elvezető gerincvezetékét, melyet szinte biztosan ki kell cserélni, mert az elmúlt évtizedek alatt jelentősen elszennyeződhetett, sőt kora miatt nagy valószínűséggel sok helyütt már lehasználódott, nem megfelelően tömör.

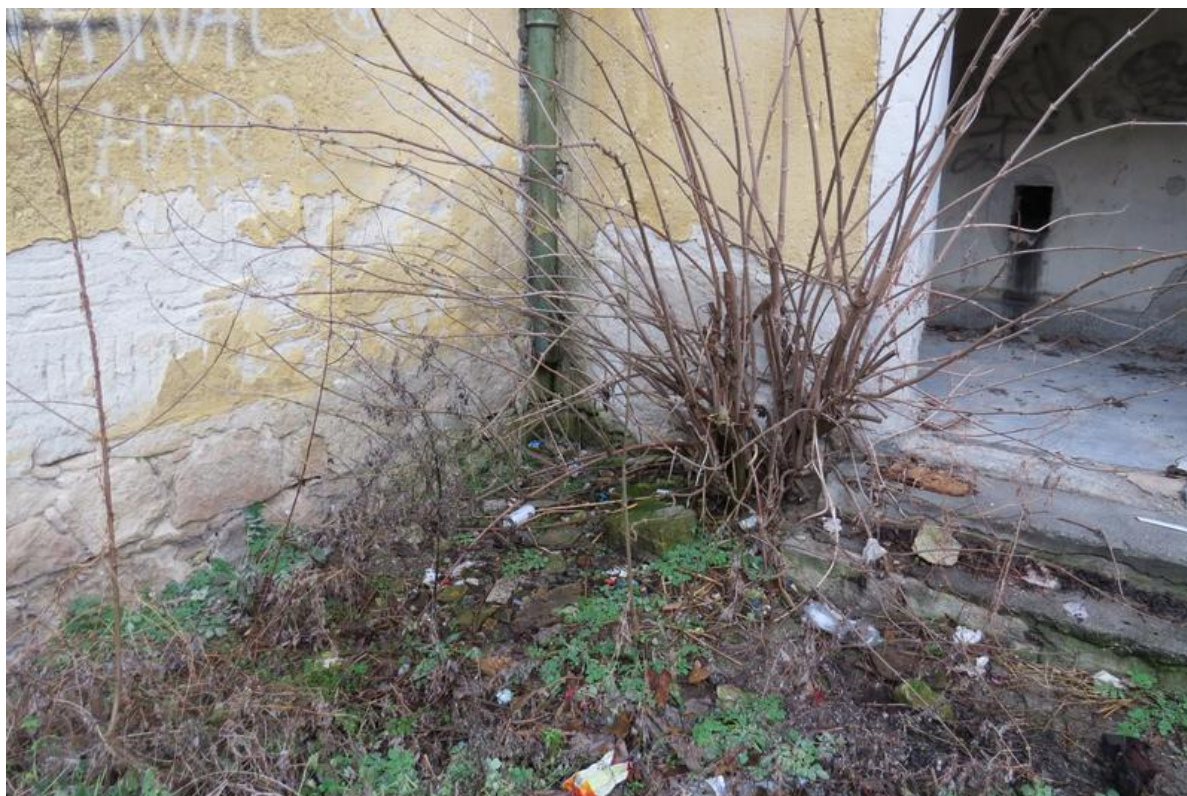
**26. kép: hiányos ejtővezeték az udvari második lefolyónál**

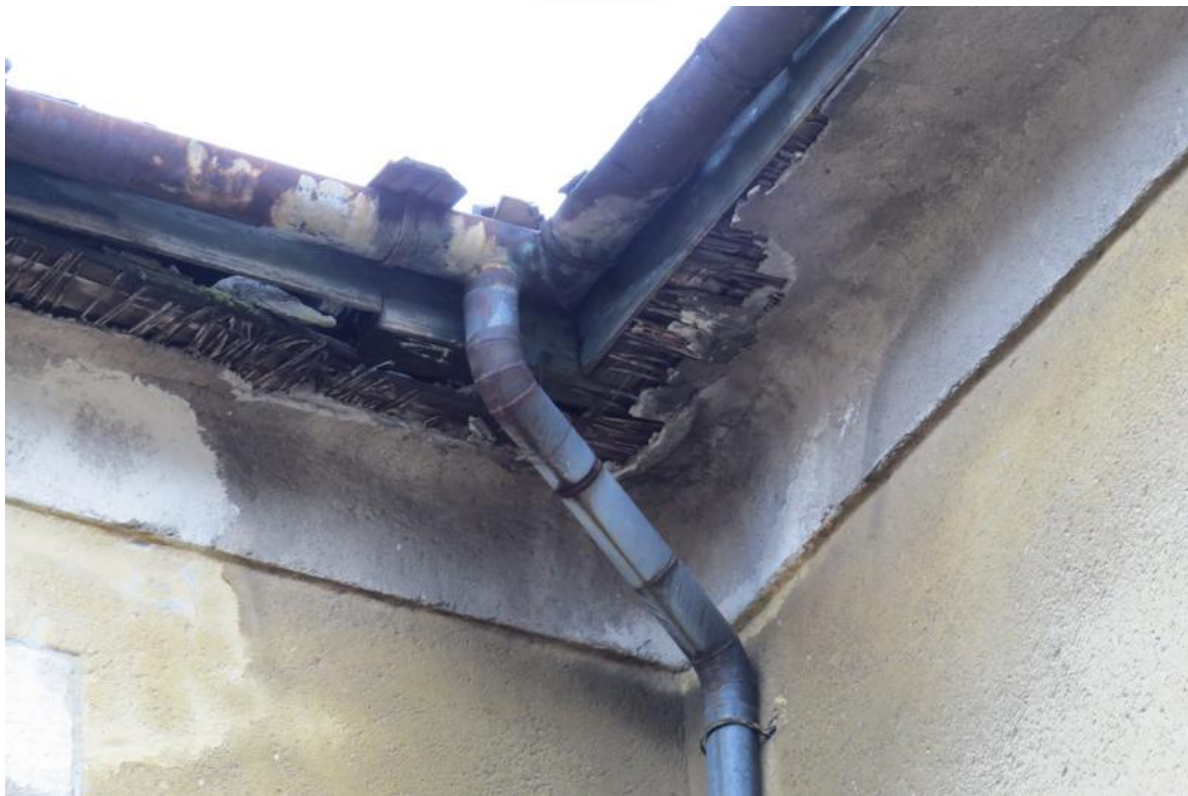
**27. kép: rossz állapotú függőereszcsatorna I.**

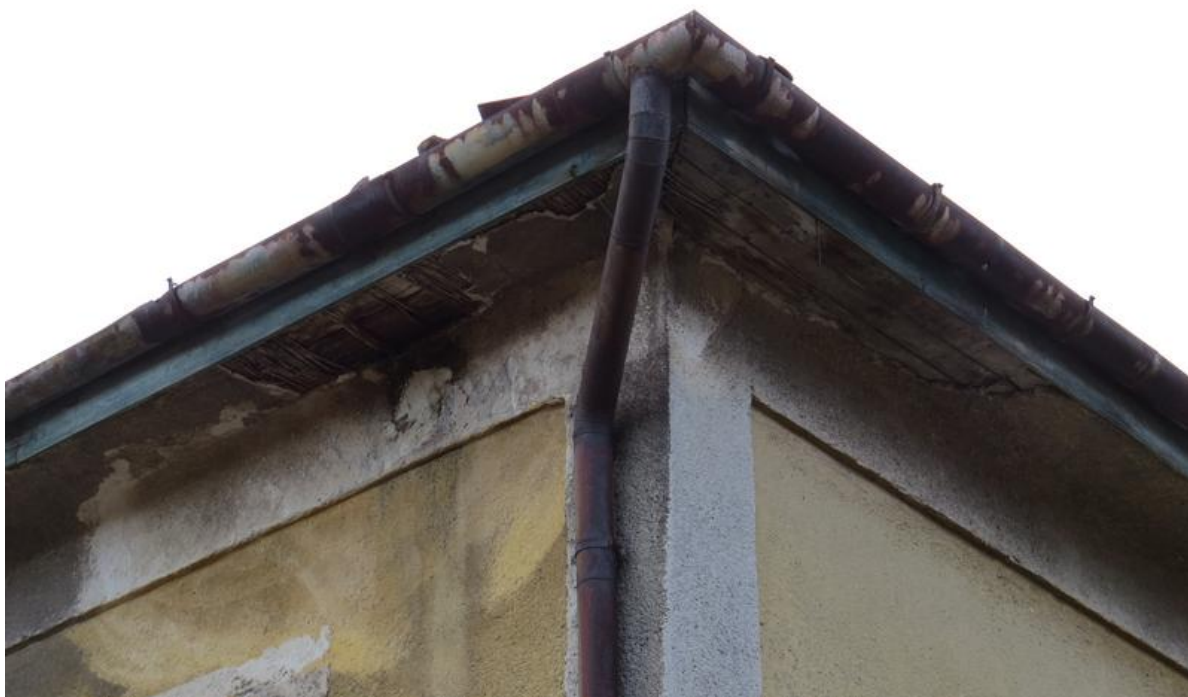
**28. kép: rossz állapotú függőereszcsatorna II.**

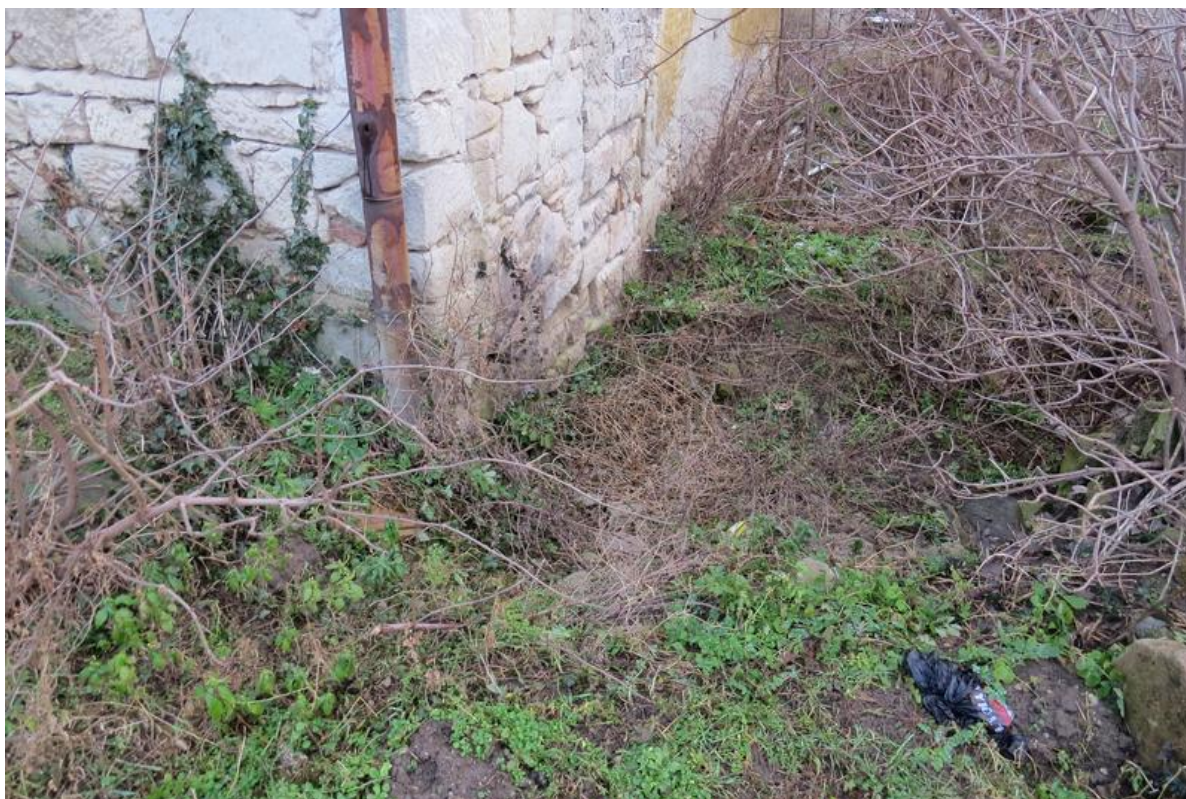
A hátsó végfali homlokzatnál láthatjuk, hogy a csatornahiba nem csak a falak nedvesedését okozta, amit körben észrevehetünk az épület homlokzata mentén. A hátsó udvari saroknál az épület sarka a múltban megsüllyedt. A süllyedés oka a folyamatos csapadékterhelés, ami áztatja a sarok alatti alapozást. A süllyedés repedésnyomai egyértelműen a kiváltó okra mutatnak.

A 29. képen látható az az ejtővezeték, aminek a szabad kifolyása gátolt és a csapadékvíz a csatorra körül nagyobb eső esetén biztosan feltelik és az átázott talaj az alapozási síkon ettől roskadt, ami az alapozás süllyedését okozta. Magyarországon a normál mélységű alapozások többségénél jellemzően iszapos homokliszt található, magyarul lösz. Ez a talaj nagy légpórustartalmú és földnedves állapotában jó teherbíró tulajdonságokkal rendelkezik. De átázva a talaj összeroskad és ez addig tart, amíg a csapadékvizet el nem vezetik az alapozás mellől. A 30. képen jól láthatók a repedésnyomok a falon.

**29. kép: rossz állapotú ejtővezeték miatt az alapozás alatti talaj ázik**

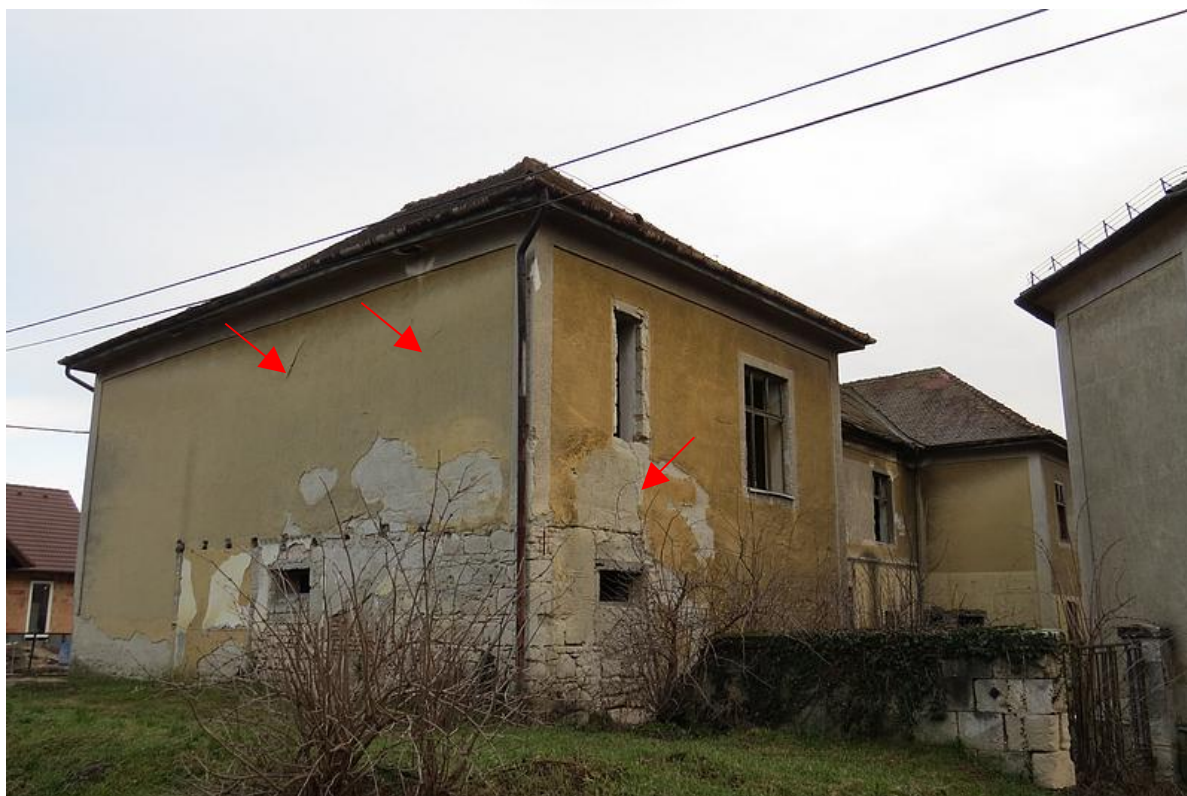
**30. kép: repedések az átázott sarok mellett**

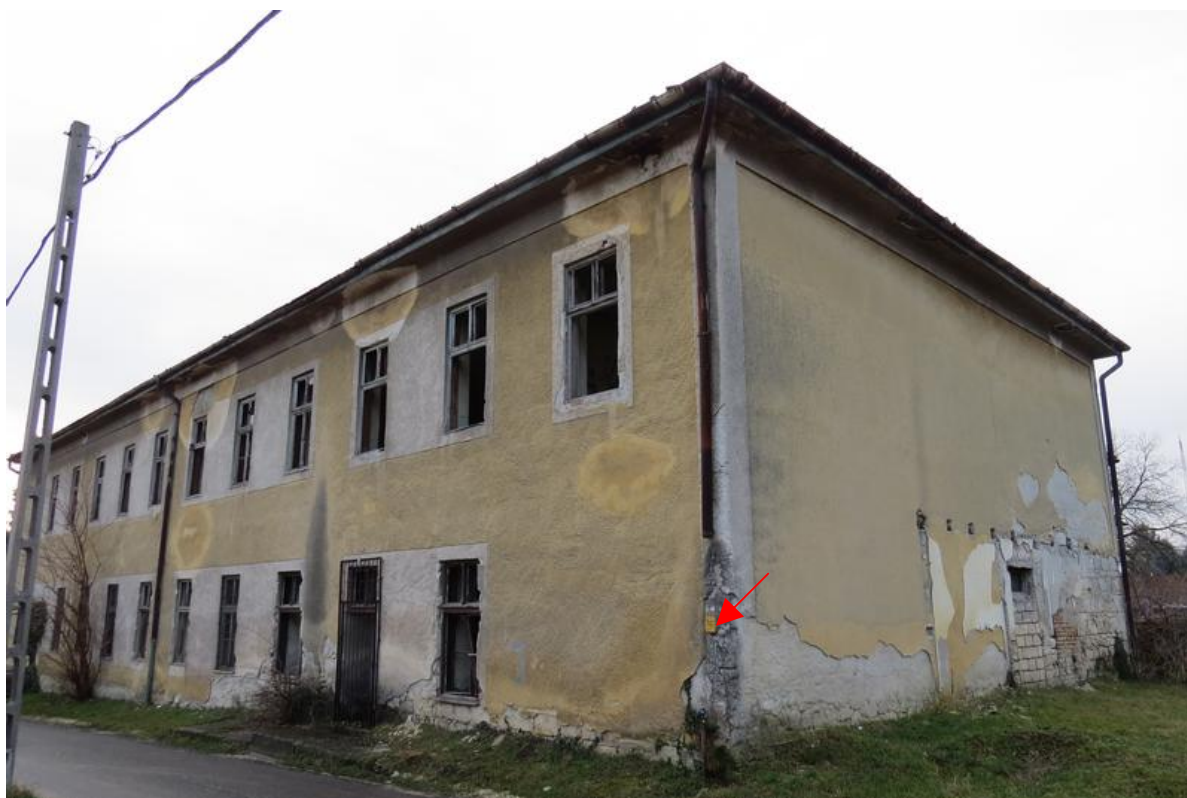
Ugyancsak problémás csatornahibák találhatók az utcai oldalon levő 3 db ejtővezeték környezetében is. Ezek közül a hátsó ejtővezeték bekötése hiányzik. A csapadék közvetlenül az alapozás mellé folyik. Itt annyiban szerencsés a helyzet, hogy a talaj erősen lejt az épület falától, így a lezuhogó víz azonnal el tud folyni, és nem gyűlik össze az alapozás mellett.

**31. kép: ejtővezetékek az utcai hosszirányú homlokzaton**

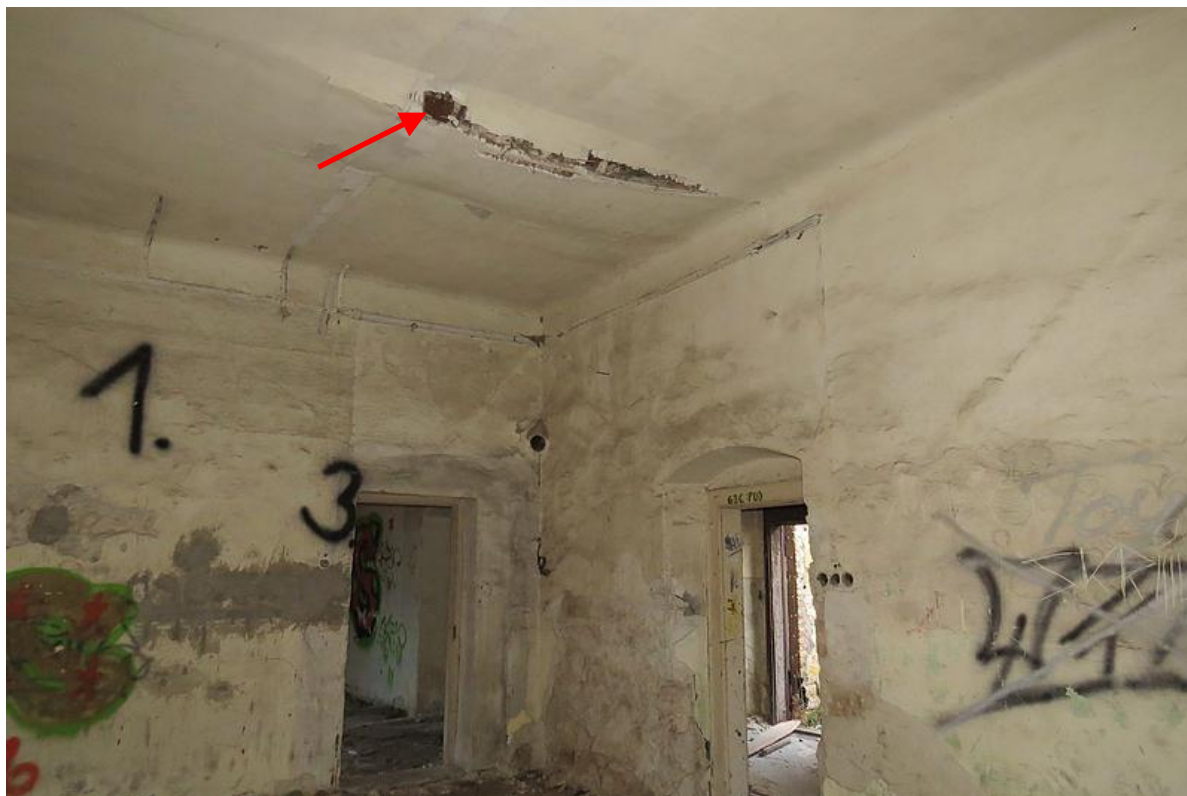
Az első szerkezeti egységben, ami a terület javarészét fedi, szinte sehol nem találkoztam tartószerkezeti károsodással. A régi és nem visszatermelt feltárásoknak köszönhetően az acél gerendák és a közöttük levő fa fióktartók állapota kifejezetten jól vizsgálható. Nagyon kevés olyan helyet találtam, ahol a faszervezet károsodott volna. Itt sem a fa gerendák, hanem a gerendákra alulról szegelt deszkázat és nádszövetes vakolat. Alapvetően a felülről, az emeleti földém irányából érkezett csapadékvíz okozott korhadást és leszakadást egy-két helyen. Erre láthatunk példát a következő 43. képen. Az acél gerendák állapota mintaszerű, némi felületi rozsdásodással, de ez semmilyen befolyásolja a gerendák tartószerkezeti felhasználhatóságát a felújított földémszerkezetben. De a fa gerendák is felhasználhatók azzal a kiegészítéssel, hogy itt is szükséges lesz faanyagvédelmi szakvélemény készítése.

**43. kép: földszinti födémszerkezet alsó burkolatának károsodása**

A folyamatos ázások miatt a néhol károsodott fa elemek állapotának, anyagjellemzőinek felmérésére faanyagvédelmi szakvéleményt kell készíttetni az első és a második födém típus esetén. Ez alapján megtervezhetők az esetleges elemmegerősítések, elemcserék. A födém szerkezet vázrendszerének javítása után, valamint közben a teljes alsó deszkaburkolatot és vakolatot le kell cserélni és felújítani, valamint a fa vázszerkezet rovar- és gombavédelméről gondoskodni.

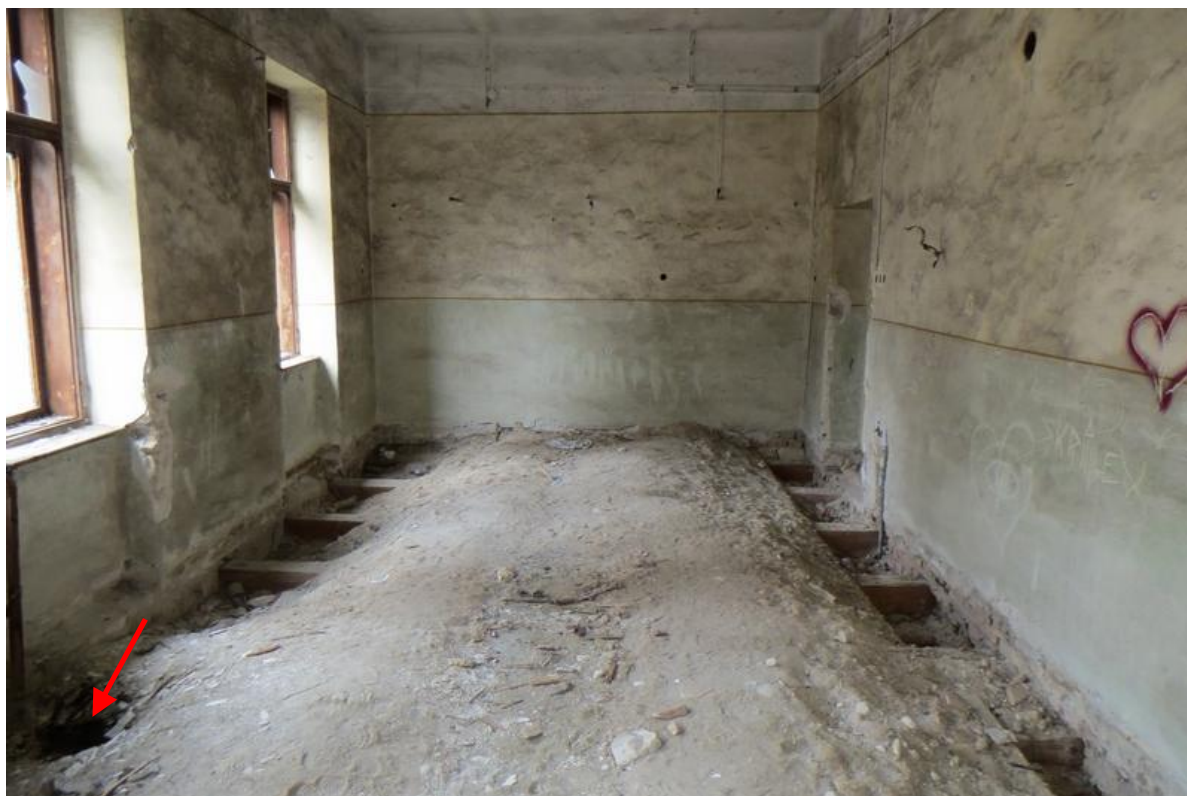
A második földém szerkezeti egységben, ahol az acél gerendák már nem kerültek beépítésre a fesztáv miatt, a faszervezetű gerendák állapota ugyancsak jó, láthatólag teherbírási probléma nem merült fel velük kapcsolatban. Itt is van beázás, ami károsította a földém alsó burkolatát, de ez helyreállítható, előzetes faanyagvédelmet követően.

**44. kép: földszinti födémszerkezet alsó burkolatának károsodása (2. födém típus)**

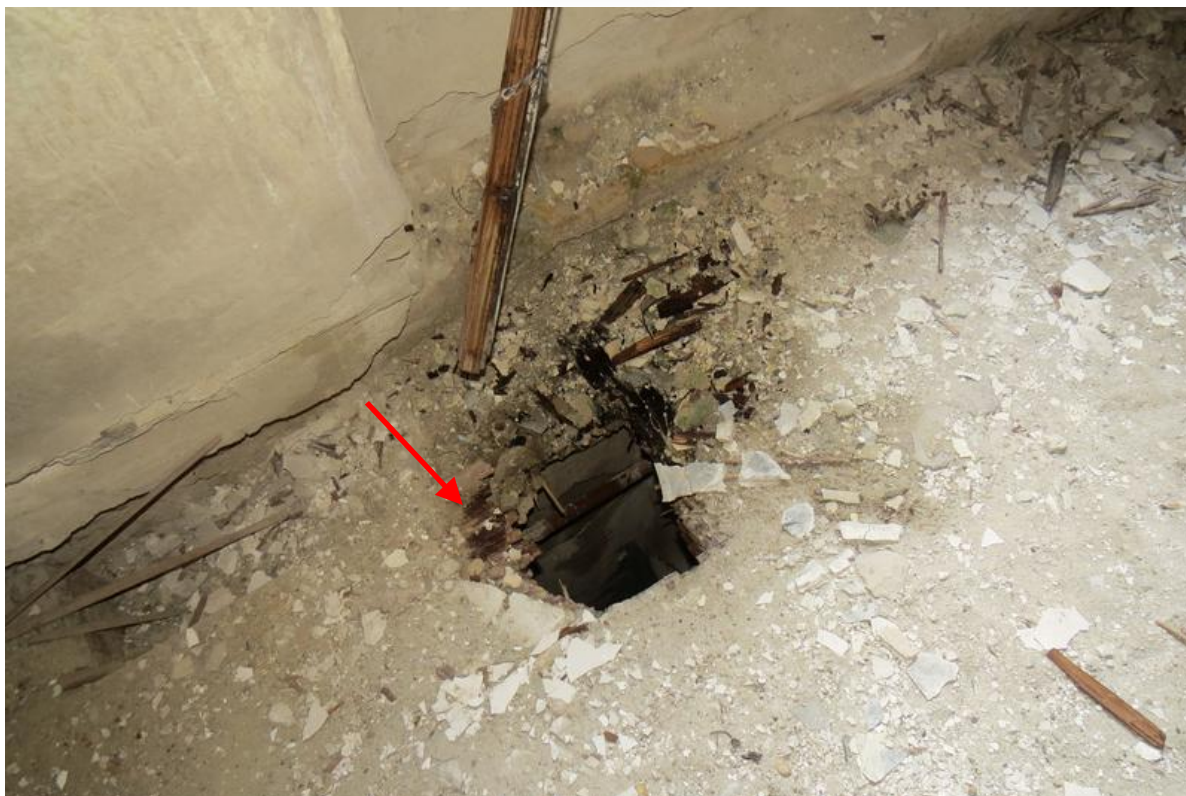
**45. kép: földszinti födém szerkezet alsó burkolatának károsodása (2. födém típus)**

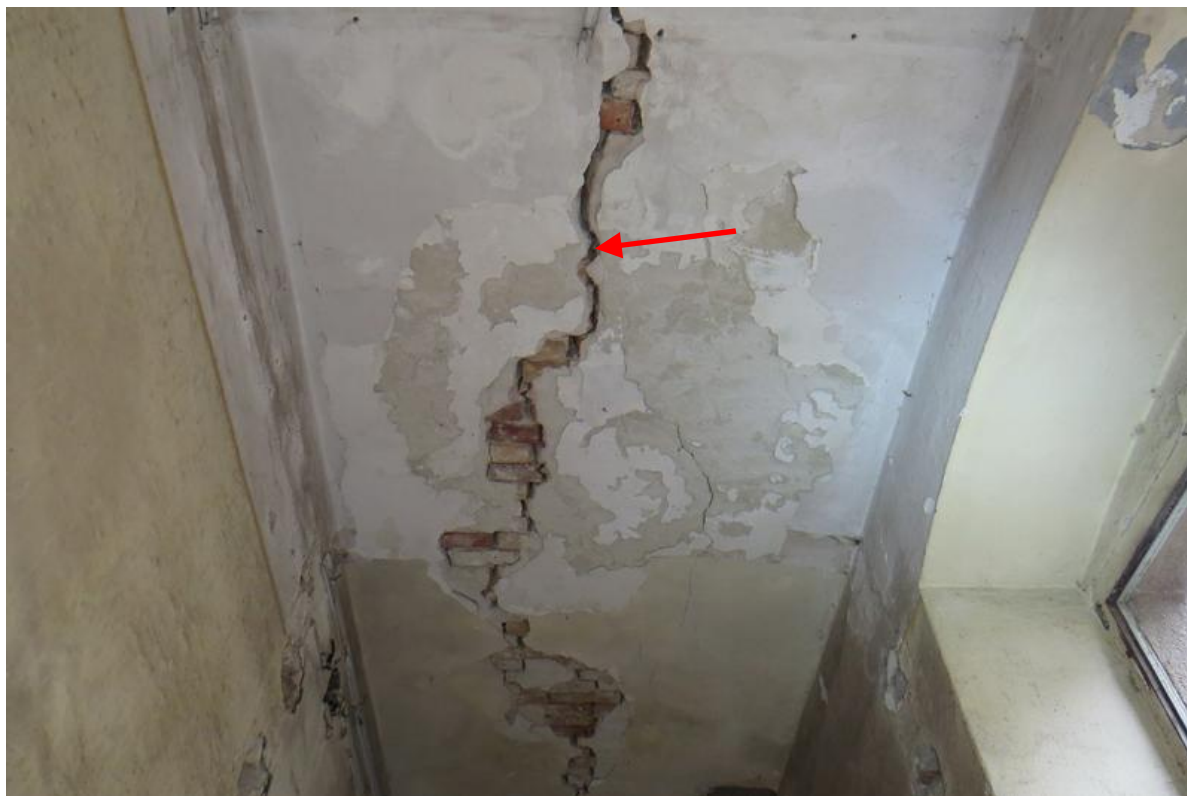
**47. kép: földszinti födém szerkezet boltozatának károsodása (4. födémtípus)**

A boltozatos födém már szinte átfordult. Ráadásul a változás progresszív módon következik be. Ebben az állapotában már rendkívül balesetveszélyes. A lehető leghamarabb alá kell támasztani teljes felületű állványozással. Nem elegendő középen, mert, ha tovább süllyednek az oldalai, széthullhat az egész. A károsodás alapvető oka a csapadékvíz elvezetésben keresendő.

A harmadik födém típus esetén nincs teendő, annak teherbírása megfelelő. A negyedik födém típushoz tartozó dongaboltozat jelenleg balesetveszélyes, sőt életveszélyes állapotú. Mivel a csapadévízelvezetés továbbra is rossz állapotú, a fal tovább fog süllyedni és kifelé dőlni. Ez már most olyan fokozatú, hogy a boltozat tönkremenetele bármelyik pillanatban megtörténhet. Javaslom a boltozati szakasz mihamarabbi elbontását, vagy teljes aláállványozását teljes felületű aládeszkázással. Amíg ez meg nem történik, az épületet megbízhatóan le kell zárni, hogy ennek a födémhez sem alulról, sem pedig felülről ne lehessen hozzáférni. A födém szerkezet a felújítás során biztosan elbontásra kell kerüljön. Korhúság kedvéért a boltozat visszaállítható, de ez esetben a külső falat vonórudakkal be kell kötni a belső hosszirányú főfalba, valamint az alapozása mellett megvizsgálni annak mélységét és a mellette levő vízelvezető rendszer állapotát.

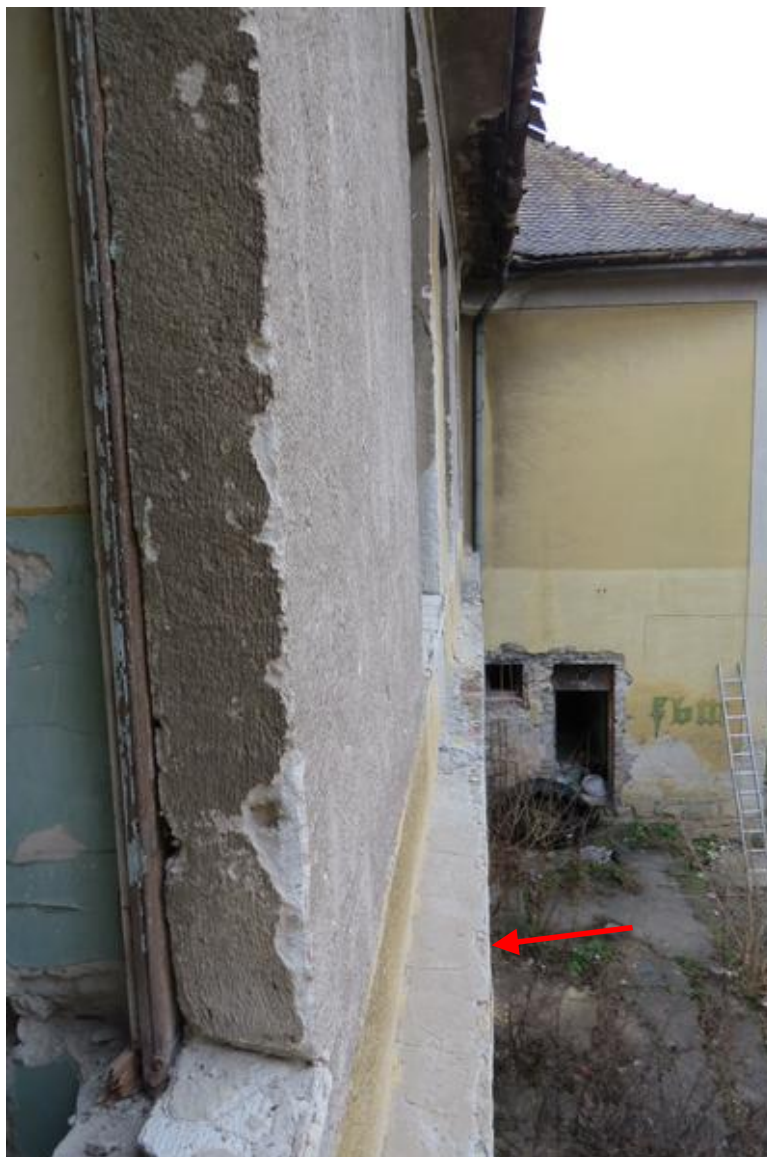
Ha jól megnézzük az udvaron levő elgazosodott, roncsolódott burkolatot, valamint a nagyon rossz állapotban levő csapadékvíz elvezetést, láthatjuk, hogy a csapadékvíz nem tud elfolyni a fal közvetlen közeléből, sőt valószínűsítem, hogy a csapadékvíz gerinc is a fal mellett lehet közvetlenül. Így a tönkrement vezetékből a víz folyamatosan áztatja jó ideje ennek a falszakasznak az alapozását. A faltest a boltozatból mindig vízszintes erőt kapott. A folyosó belső falát a mellette levő nagy fesztávú födém megbízhatóan megtudja támasztani, de a külső fal esetén csak a fal önsúlya tud támasztani. Az egyik oldalon átázott talaj miatt a fal törvényszerűen elkezdett kifelé dőlni, majd a boltozati nyomás ezt tovább erősítette. Ez okozta azt, ami a következő képes is látható. A fal a két végén levő kiugró épületrészek között – ezek ugyanis megtámasztották már onnan a mellékük futó dongaboltozatot – kinyomódott. A fal kihalmozása egyértelműen érzékelhető.

**48. kép: földszinti falszerkezet kihalmozása dongaboltozat mellett**

A folyosó külső falának alapozási- és a mellette levő csapadékvíz gerinc- és területi csapadékvíz elvezetési problémájának megoldását követően ez a fal is stabilá tehető és akár a lebontott dongaboltozat vissza is építhető. De amennyiben úgy döntenek, a külső folyosói fal akár teljesen elbontható és a folyosó kiszélesíthető. Ez az egész épület tartószerkezeti biztonságát nem befolyásolja káros mértékben. Nyilván a tetőszerkezetet hozzá kell igazítani az így előálló új épülettömeghez.

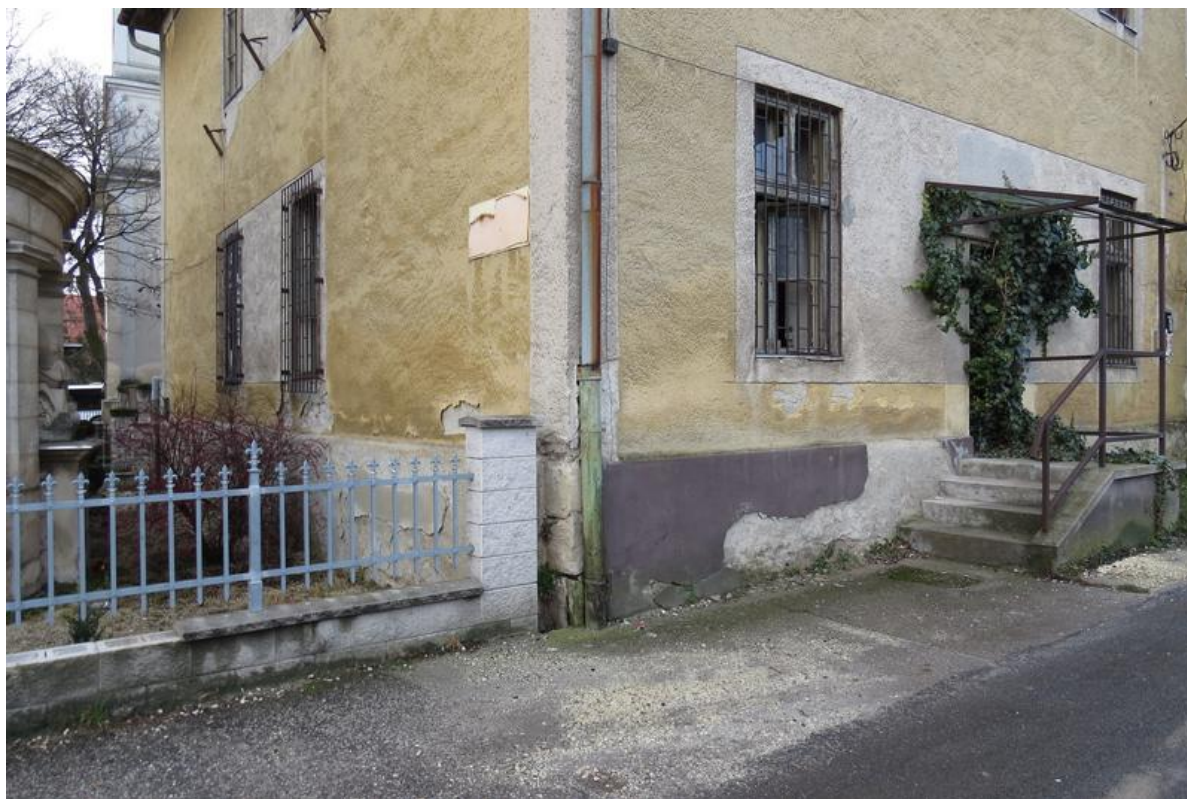
A lábazati vakolat sok helyütt mállik. Ennek egyik oka, hogy az épület talajnedvesség elleni szigetelése az építési kornak köszönhetően, az akkor rendelkezésre álló, de ma már elavult technológia miatt javarészt alkalmatlanná vált a megfelelő szintű szigetelésre. Ha volt egyáltalán. A másik oka a rossz csapadékvíz elvezetés miatt a felső szakaszokon a beázás, az alsó szinten pedig a lábazatra felfröcsögő csapadékterhelés.

**49. kép: lábazat állapota I.**

A felnedvesedéseket úgy lehet meggátolni, hogy a falak talajnedvesség elleni szigetelését utólag meg kell oldani, az erre megfelelő szigetelési technológiai alkalmazásával.

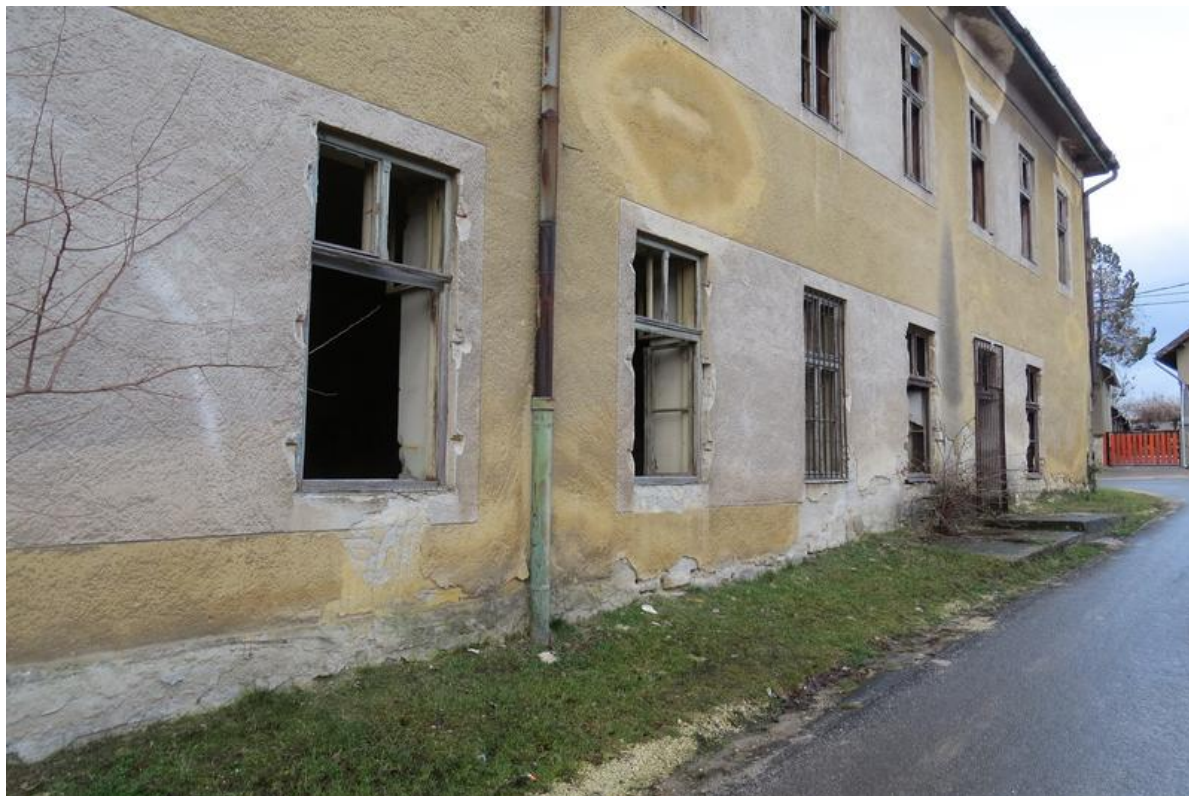
**50. kép: lábazat állapota II.**

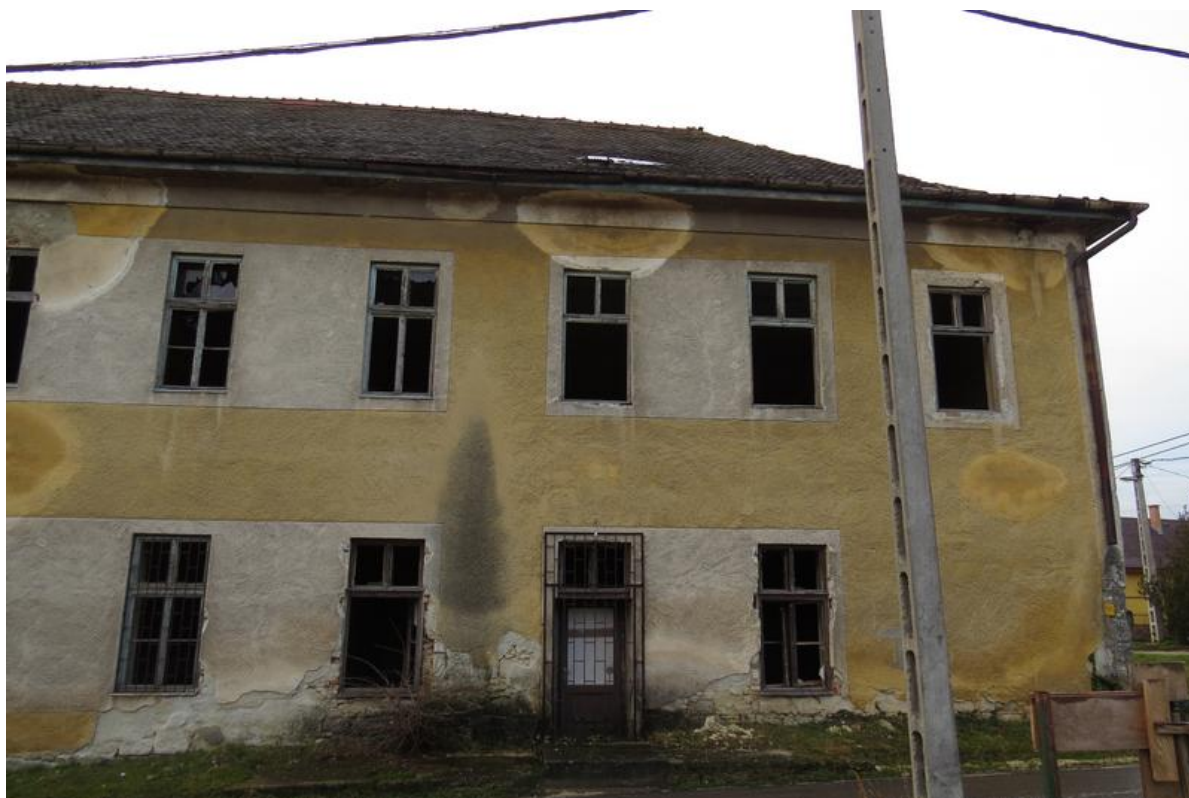
**51. kép: lábazat állapota III.**

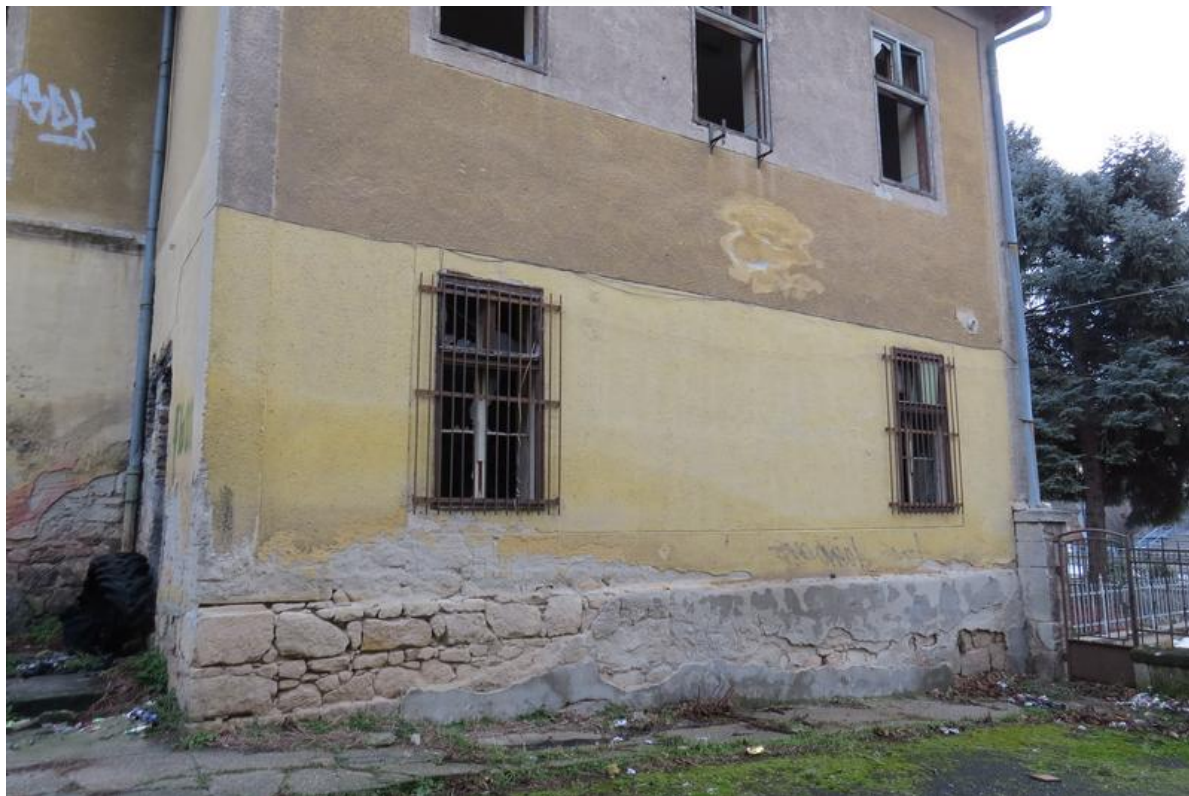
**52. kép: lábazat állapota IV.**

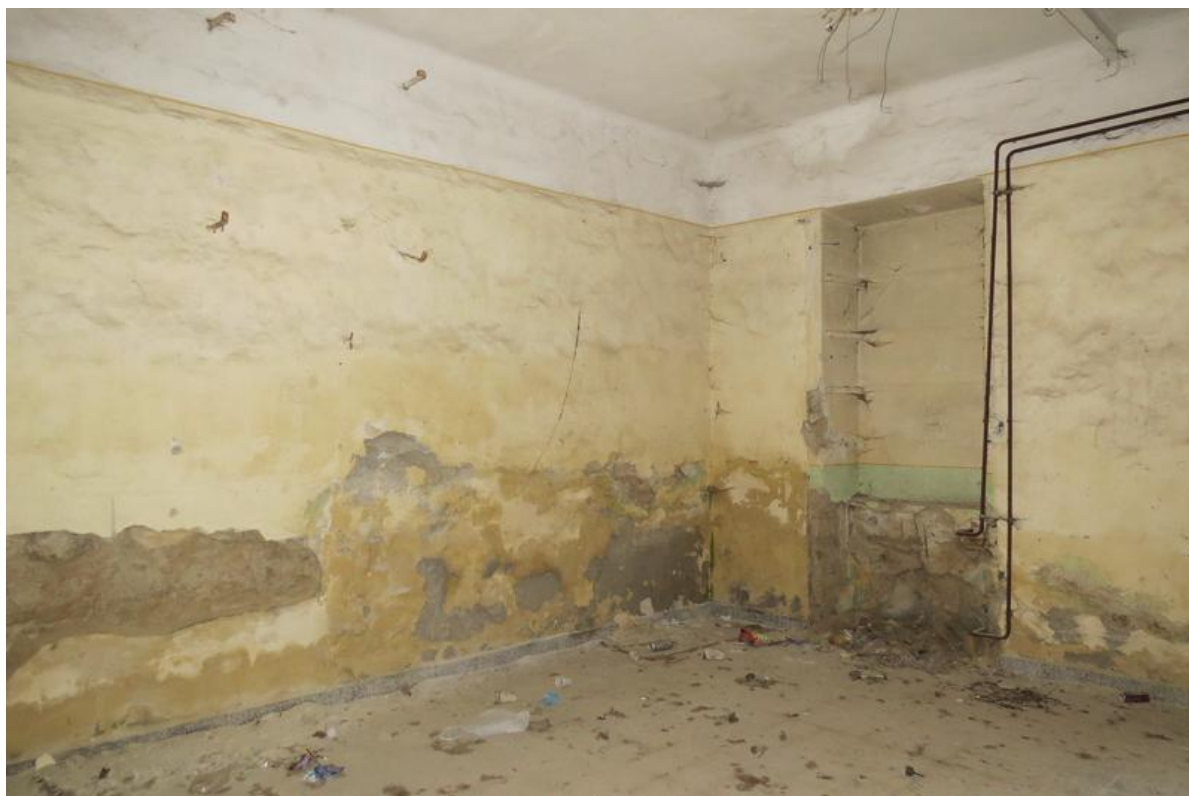
**53. kép: falak belső nedvesedései I.**

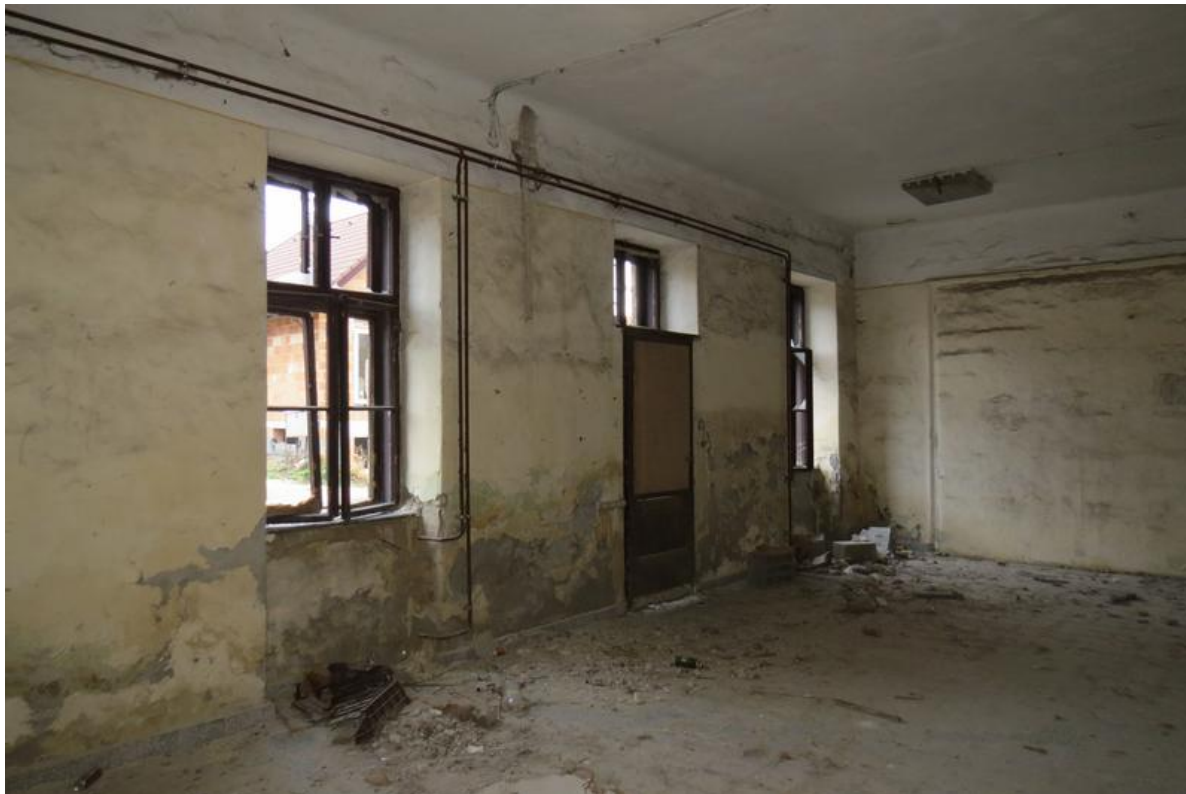
#### **54. kép: falak belső nedvesedései II.**
